# Ein dritter Beitrag über Insekten, welche Bleimäntel von Luftkabeln durchbohren, nebst vergleichenden Bemerkungen über ähnliche Beschädigungen durch Vögel (und Eichhörnchen).

Von Walther Horn, Berlin-Dahlem.  
(Mit 20 Textfiguren.)

## Über Beschädigungen der Bleimäntel von Luftkabeln durch Vögel (und Eichhörnchen) sowie ihre Unterscheidung gegenüber Insekten-Schäden.

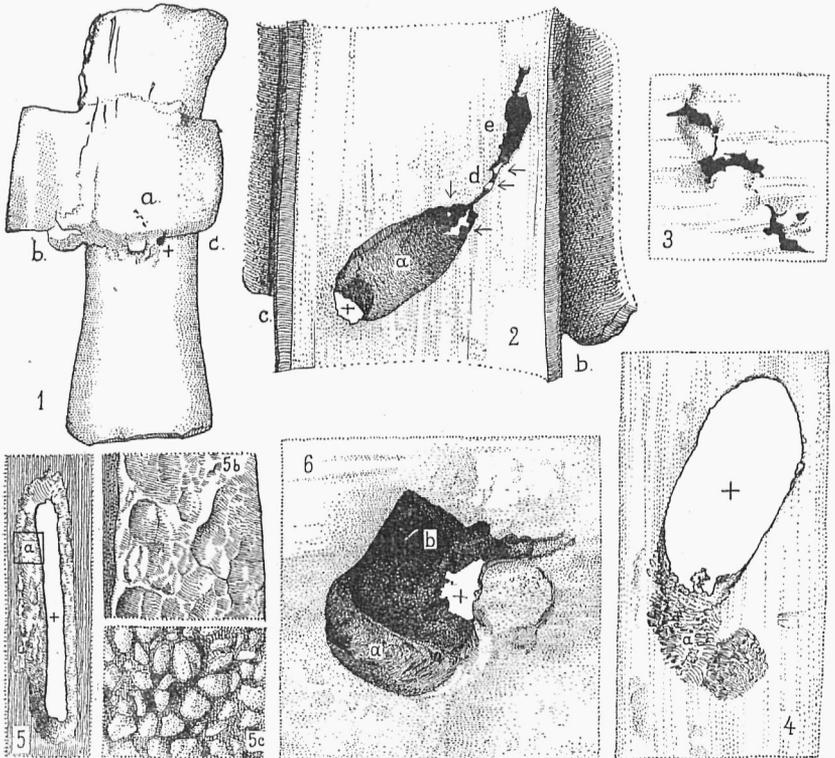
2. Ein weiterer Schaden aus Griechenland ohne genauere Lokalität ist in Figur 1—3 wiedergegeben. Es handelt sich um ein 20-paariges Kabel mit einer Wandstärke von 1,4 mm. Die beschädigte Stelle war technisch sehr „roh“ behandelt, indem der betreffende Traghaken durch einen an das Kabel selbst aufgelöteten Bleistreifen von wiederum 1,4 mm Dicke ersetzt worden war, wobei die größten Unebenheiten entstanden waren. Der an der Beschädigungsstelle tot eingeklemmte Übeltäter war 1 Exemplar von *Sinoxylum 6-dentatum* Oliv. gewesen. Er hatte es besonders leicht gehabt, in einem der durch das rohe Verlöten entstandenen Winkel (Figur 1 bei +) von außen einzudringen. Dann hatte er sich zunächst unter dem aufgelöteten Bleistreifen ein großes ovales Loch von  $5 : 2 \frac{3}{4}$  mm Größe genagt (bei a von Fig. 2). Darauf hatte er versucht, unter der Oberfläche einen Gang weiter fortzunagen (an dieser Stelle ist nur ein ganz feiner Spalt (d) an der freien Innenfläche des Bleimantels sichtbar). Dann drehte er sich scheinbar um und versuchte einen weiteren Gang in dem  $1,4 + 1,4$  mm dicken Blei (Mantel + aufgelötetem Bleistreifen) zu nagen, wobei ihn sein Schicksal ereilte. Dieser große fast ganz im Innern liegende Endgang (e) weist an der Innenfläche des Kabels nur einen 5,5 mm langen schmalen Spalt von 0,1 bis 1 mm Breite auf und zeigt an der Außenseite des aufgelöteten Bleistreifens bei a von Fig. 1 (vergrößert in Fig. 3!) in einer Länge von 3,4 mm eine Reihe von 3—4 winzigen und ganz unregelmäßigen Löchern.

Fig. 1—3. Griechisches Kabel benagt durch *Sinoxylon 6-dentatum* Oliv. — Fig. 1. Außenfläche des Mantels (+ Eingangsloch, a Löcher am aufgelöteten Tragring bc). — Fig. 2. Innenfläche des Mantels (+ Eingangsloch, a Anfangsgang, bc aufgelöteter Tragring, d feine Spalt-Öffnung im Mittelgang, e Endgang). — Fig. 3. Vergrößerung von Fig. 1 a. — Fig. 4. Außenfläche eines Kabels aus Amta-Saloniki benagt durch *Schistocerus bimaaculatus* Oliv. (+ Loch, a „Anfangs-Fraß“). — Fig. 5. Außen-Seite eines Kabels aus Berlin-Hermsdorf benagt durch eine *Cerura*-Raupe (+ Loch, quadratisch umrandeter Teil bei a stellt vergrößert in Fig. 5 b die Napf-förmigen Mulden der Nagestellen dar, 5 c zeigt ein Stück der aus zusammen-gekitteten Blei-Brocken hergestellten Puppenwiege). — Fig. 6. Außenfläche eines von Vögeln beschädigten Blei-Kabels aus Zehlendorf (+ Loch, a u. b zwei weitere Schnabel-„Hiebe“; bei b ein den Mantel ganz schmal durchlöchernder Spalt).

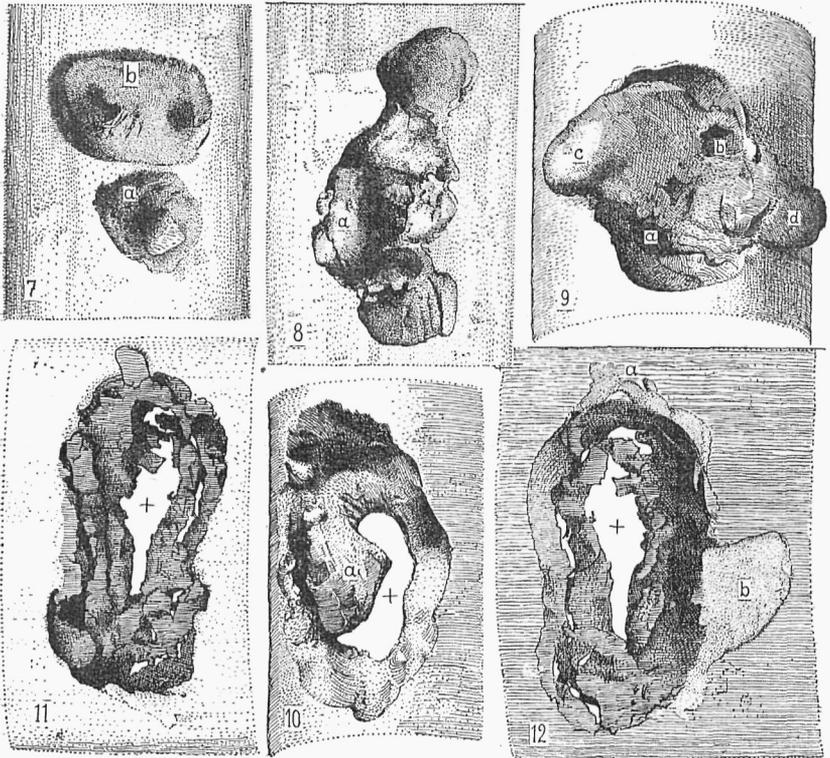
Fig. 6 (p. 268) zeigt 3 Schnabel-„Hiebe“<sup>1)</sup>, welche auf der Oberfläche des Mantels so dicht zusammenliegen, daß sie eine gemeinschaftliche Öffnung von 1,1 : 2 mm Breite bilden. In ihrer Tiefe sieht man die Besonderheiten in der Wirkung der 3 Schnabel-„Hiebe“: 1. eine große etwas halbkreisförmige Aushöhlung mit flachem Grund (bei a), welche den 1,3 mm dicken Mantel nur bis zu halber Tiefe durchdringt, 2. ein den Mantel (bei +) durchbohrendes Loch und 3. eine tiefe Aushöhlung, bei welcher aber der Mantel nur in Form eines ganz schmalen Schlitzes (bei b) durchbohrt ist.

Fig. 7 zeigt 2 ganz getrennte Schnabel-„Hiebe“ dicht nebeneinander: 1. einen kleineren tieferen (bei a), welcher den ca. 1,0 mm dicken Bleimantel nicht durchlöchert hat und dessen Boden auffallend breit-flach ist, 2. einen größeren (bei b), welcher im allgemeinen zwar nur bis zur Hälfte der Dicke des Bleimantels gedrungen ist, aber in seinem Bereich noch 2 spezielle „Hiebe“ aufweist, von denen der linke das Blei (an der schwarzen Stelle) eben gerade durchbohrt. Die größte Spannweite zwischen den Außen-Rändern der „Hiebe“ war zusammengenommen 3,5 mm. Der Schaden lag 20 mm von der Stelle des nächsten Tragringes entfernt.

Fig. 8 zeigt eine große Beschädigung, welche aus einer ganzen Reihe von Einzel-„Hieben“ entstanden ist, von denen aber nur einige

(in der Figur schwarz!) in ganz geringem Ausmaß den ca. 1,0 mm dicken Mantel durchbohren. Außerdem demonstriert sie, wie am freien Rande (bei a) durch das Hämmern, Picken, Zerren etc. des Vogels etwas Blei-Klumpen-förmig abgebogen worden ist. Die größte Breite des Schadens beträgt in der Längs-Richtung des Kabels 6,0 mm. Die Beschädigung lag dicht am Tragring.

Fig. 7. Außenfläche eines von Vögeln beschädigten Kabels aus Volksdorf (a u. b getrennte Schnabel-„Hiebe“). — Fig. 8. Schnabel-„Hiebe“ an einem anderen Kabel aus Volksdorf (a zusammen-gehämmerter Blei-Klumpen: Durchlöcherungen schwarz). — Fig. 9. Dritter Fall aus Volksdorf (a u. b zwei getrennte Schnabel-„Hiebe“, c u. d zusammen-gehämmerte rand-ständige Blei-Klumpen: Durchlöcherungen schwarz). — Fig. 10. Außenfläche eines vierten Kabels aus Volksdorf (+ Loch, a rand-ständiger Blei-Klumpen). — Fig. 11. Außenfläche eines von Vögeln stark zerpickten Kabels aus Klein-Machnow (+ Loch). — Fig. 12. Innenfläche zu Fig. 11 (a u. b umgebogene, zwischen Mantel und Kabel-Seele eingedrungene Blei-Massen).

Fig. 9 zeigt einen ähnlichen Vorgang wie Fig. 7, bei welchem aber nur 2 Aushöhlungen entstanden sind, die beide den ca. 1,0 mm dicken

Mantel, wenn auch in ganz verschiedenem Ausmaß (bei a und b) durchbohren. Dafür ist Blei an 2 entgegengesetzten Stellen des freien Randes (bei c und d) Wulst- bzw. Klumpen-förmig abgebogen. Die größte Spannweite zwischen den Außen-Rändern der entstandenen Wülste 6,0 mm. Der Schaden lag 19 mm von dem nächsten Tragring.

Fig. 10 zeigt in dem flachen Kabel von 4,5 : 6,5 mm Durchmesser eine längliche gekrümmte Öffnung von 6 : 4 mm Umfang, welche den ca. 1,0 mm dicken Blei-Mantel breit und zwar überall in konzentrisch schräger Richtung durchbohrt. Der Rand des ganzen Loches ist unregelmäßig wellenförmig und umschließt einen an der einen Seite des Loches gelegenen, regellos geformten, halb abgebogenen Blei-Klumpen (a), der ganz deformiert ist.

Fig. 11 zeigt eine beschädigte Stelle von 7 : 3—4 mm Umfang an dem 2 mm dicken Mantel, dessen Ränder ganz unregelmäßig gezackt bzw. unterminiert sind. An verschiedenen Stellen derselben ist der Vogel tiefer eingedrungen und hat durch sein Picken, Hämmern, Zerren usw. fast so eine Art von zerrissenem Balken- oder Netz-Werk hergestellt, ohne daß diesmal an den Rändern der Mantel-Öffnung oder sonstwo irgend etwas von Wulst- oder Klumpen-förmigen Gebilden entstanden ist.

Fig. 12 zeigt die Innen-Seite des Blei-Mantels von Fig. 11 mit der Innen-Öffnung des Loches. Man sieht dabei, daß an 2 Stellen (a und b) je eine Portion Blei in Form einer dünnen Platte umgebogen und zwischen Innenfläche des Blei-Mantels und Papier-Umhüllung eingeschoben bzw. eingehämmert ist.

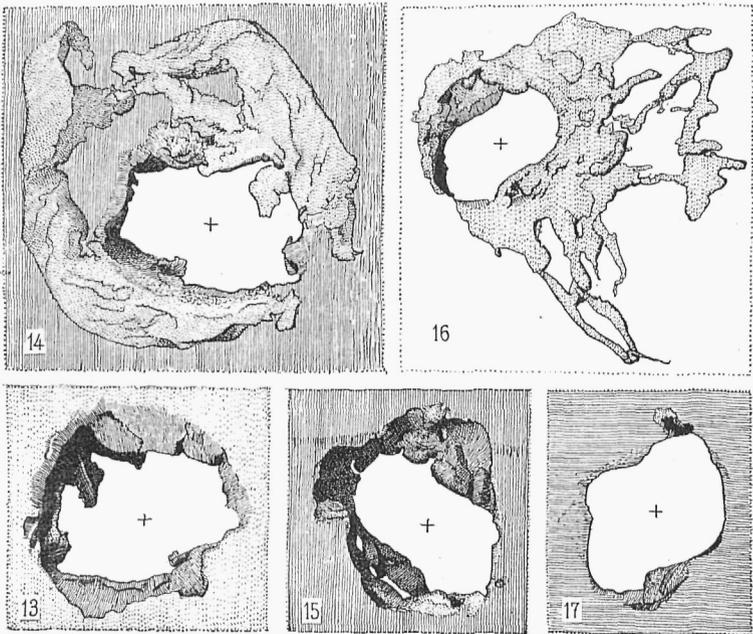
Fig. 13 zeigt ein unregelmäßiges Loch von ca. 3,2 : 4 mm Durchmesser. Seine freien 2,0 mm dicken Blei-Ränder sind zum Teil (besonders links) ganz unregelmäßig rinnenförmig ausgehöhlt. An 4 Stellen ragen in der Tiefe kleine Zacken in das Lumen des Loches hinein.

Fig. 14 zeigt die Innenseite des Blei-Mantels von Fig. 13. Man sieht an der ganzen Umrandung des Loches auffallend dicke Blei-Massen, welche ganz unregelmäßige Formen bilden und zwischen Innen-Fläche des Blei-Mantels und Papier-Umhüllung hineingeschoben bzw. eingehämmert waren. An der breitesten Stelle ist dieser umgehämmerte Rand 4,5 mm breit.

Fig. 15 und 16. Die Figuren entsprechen denen von 11 und 12 bzw. 13 und 14. Das auf der Innen-Seite des Blei-Mantels umgebogene und zwischen Blei-Wand und Papier-Umhüllung hineingeschobene Blei bildet (Fig. 16) ein erstaunlich umfangreiches, aber diesmal äußerst dünnes, stark zerrissenes und fast Zweig-artig verästeltes Netzwerk, das leicht beweglich auf der Innenfläche des 2,0 mm dicken Blei-Mantels liegt. Die beschädigte Stelle mißt etwa 5 mm im Durchmesser. Der längste „Ast“ des Bleigeflechtes an der Innenseite des Mantels mißt 8,5 mm!

Fig. 17 zeigt eine schwere und auch recht alte Beschädigung. Sie hat einen Umfang von 6 : 7 mm und durchbohrt in ganzer Ausdehnung den 1,3 mm dicken Blei-Mantel. Die Papier-Umhüllung war relativ stärker beschädigt, zerrissen und bräunlich verfärbt, ohne aber Kupfer-Drähte freizulegen; überdies war das ganze Loch stärker als sonst üblich mit Staub und Spinnweben verschmutzt. Die freien Ränder sind mäßig zerhackt und nur zum Teil etwas unterhöhlt.

Fig. 13 u. 15. Außenflächen zweier von Vögeln beschädigter Kabel aus Klein-Machnow mit stark zerhackten Rändern (+ Löcher). — Fig. 14. Innenfläche von Fig. 13 mit dicken zwischen Mantel und Kabel-Seele eingedrungenen Blei-Massen. — Fig. 16. Innenfläche von Fig. 15 mit ganz dünnen astförmig verzweigten zwischen Mantel und Kabel-Seele eingedrungenen Blei-Massen. — Fig. 17. Außenseite eines von Vögeln beschädigten Kabels aus Zehlendorf mit relativ glatten Rändern (+ Loch).

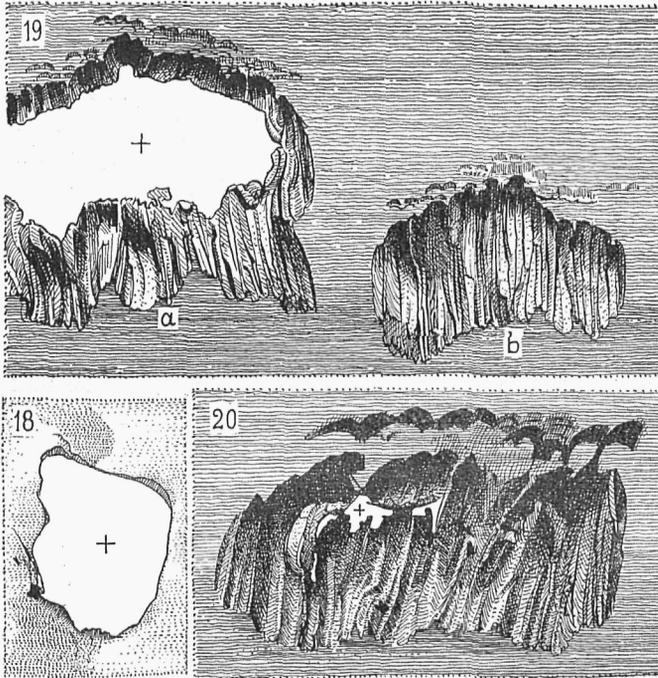
Fig. 18 (p. 279) zeigt eine Beschädigung, die in gewisser Hinsicht als so eine Art „Endresultat“ aufgefaßt werden könnte, wobei ich aber bitte, dies Wort nicht falsch zu verstehen. Man sieht ein scheinbar einfaches, rundlich-4-eckiges, den 1,3 mm dicken Blei-Mantel annähernd senkrecht durchbohrendes Loch von ca. 3 : 4 mm Umfang. Die Mantel-Ränder zeigen nur wenig Unregelmäßigkeiten usw. Die Papier-Umhüllung ist nur gering verletzt. Der ganzen Beschädigung würde man infolgedessen schwerlich ihren Ursprung ansehen, wenn der Fall irgendwo isoliert aufgetreten wäre.

Fig. 18. Außenseite eines von Vögeln beschädigten Kabels aus Zehlendorf mit auffallend glatten Rändern (+ Loch). — Fig. 19 u. 20 ein durch Eichhörnchen benagtes Kabel aus Bohnsdorf (a u. b getrennte, aber dicht nebeneinander gelegene Nagestellen; + Löcher).

Es war leicht festzustellen, daß Eichhörnchen, die sich wiederholentlich auf den Telegraphen-Stangen und Kabeln herumgetrieben hatten (sie waren beobachtet worden!) die Übeltäter gewesen waren. Fig. 19 und 20 geben einige Bilder von diesen schweren Beschädigungen, durch die zum Teil große Löcher im Blei-Mantel entstanden waren. Von den beiden Verletzungen in Fig. 19 ist a 25 : 16 mm groß und b 13 1/2 mm breit. Der Schaden von Fig. 20 mißt 15 : 9 mm.
